## **IMPLICAÇÕES GEOMORFOLÓGICAS E O PROGRAMA “MINHA CASA, MINHA VIDA”, NA COMUNIDADE BOM NEGÓCIO, PAÇO DO LUMIAR – MA.**

Silva do Nascimento, E. (UFMA) ; Cunha Costa, C.M. (UFMA) ; Feitosa, A.C. (UFMA/DEGEO/NEPA)

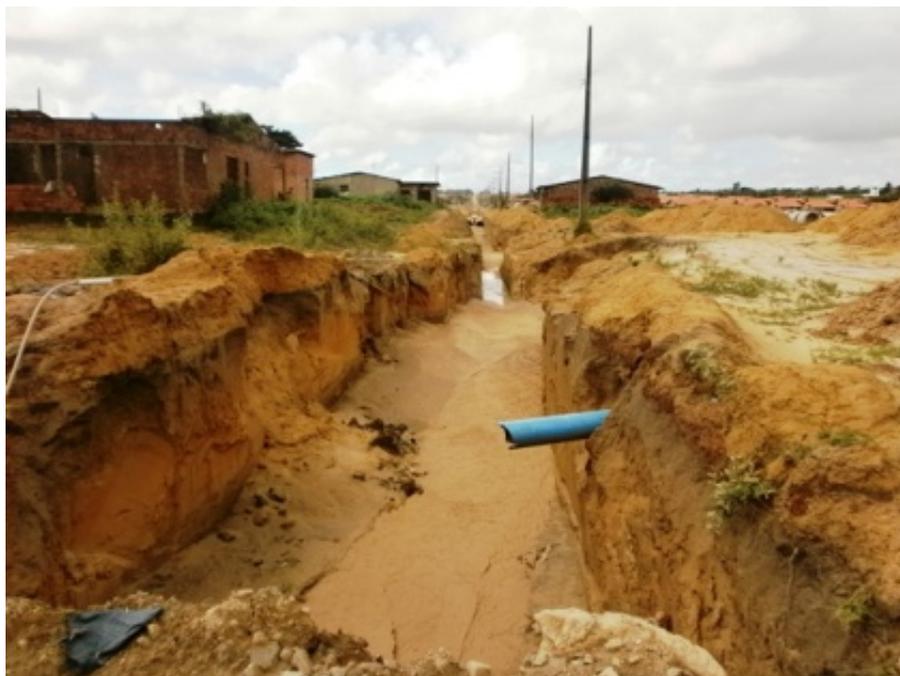
*Figura 1*

*Construção Rede de Drenagem Fonte: Dados de Pesquisa, 2012*

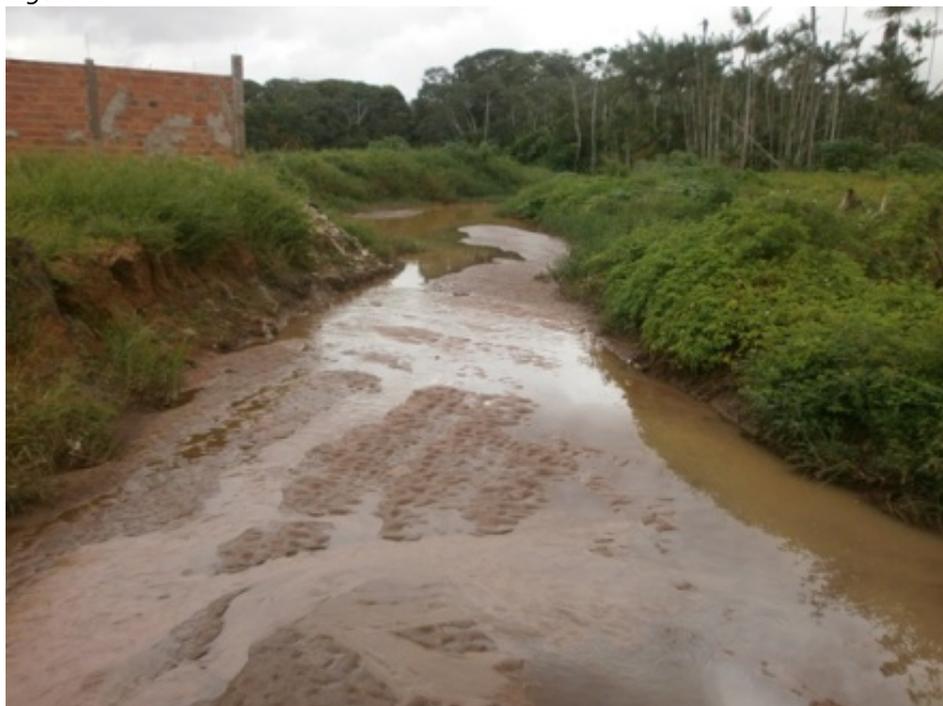
*Figura 2*

*Assoreamento do Rio Paciência Fonte: Dados da pesquisa, 2012.*
