## **OCUPAÇÃO EM ÁREA DE RISCO AMBIENTAL RELACIONADO A MOVIMENTOS DE MASSA: O CASO DO BAIRRO ALTO DA ESPERANÇA NO MUNICÍPIO DE SÃO LUÍS – MA.**

Conceição, A.O. (UNIVERSIDADE FEDERAL DO MARANHÃO) ; Farias Filho, M.S. (UNIVERSIDADE FEDERAL DO MARANHÃO) ; Gonçalves, C.S. (UNIVERSIDADE FEDERAL DO MARANHÃO) ; Pereira, C.R.P. (UNIVERSIDADE FEDERAL DO MARANHÃO) ; Pinto, K.S. (UNIVERSIDADE FEDERAL DO MARANHÃO) ; Santos, J.N. (UNIVERSIDADE FEDERAL DO MARANHÃO)

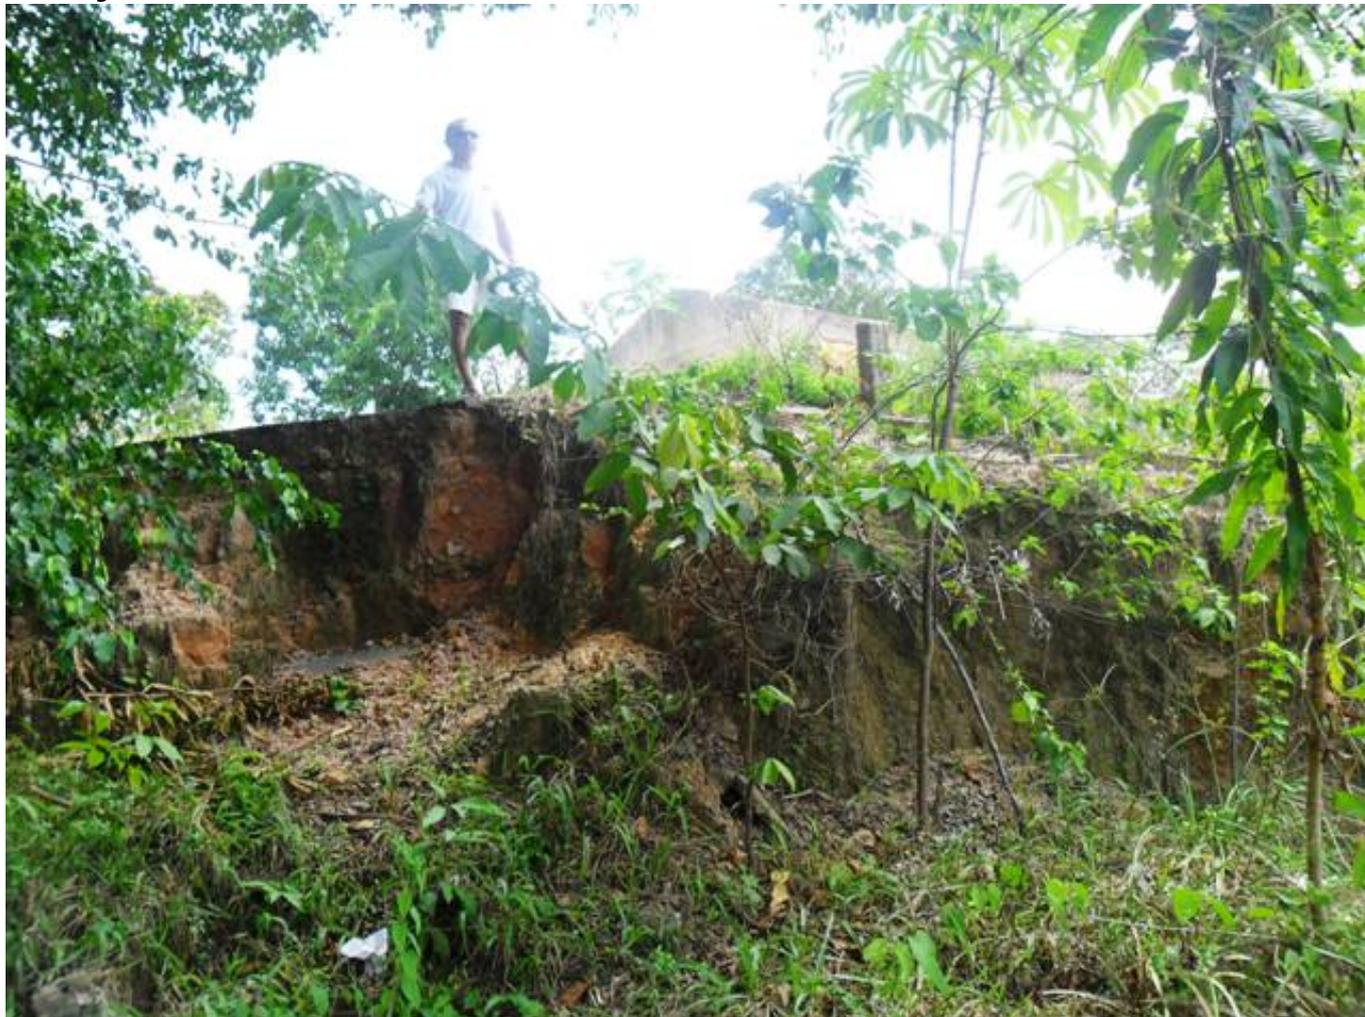
#### *Escorregamento de massa na área de estudo*

*Ruptura na estrutura do terreno aterrado. Fonte: Arquivo da pesquisa 2011*

O processo de ocupação no bairro Alto da Esperança, antes conhecido como “morro pelado”, deu-se no período em que a cidade de São Luís sofreu um incremento em seu desenvolvimento a partir da implantação dos projetos industriais como a Companhia Vale do Rio Doce (CVRD), atual VALE, nas décadas de 1970 a 1990. É importante ressaltar que a instalação da empresa Vale em São Luís afetou comunidades de forma direta ou indireta e proporcionou uma série de impactos na configuração socioambiental da cidade. Como exemplo tem-se o bairro Alto da Esperança, criado para assentar uma comunidade tradicional de pescadores. Tais famílias foram remanejadas por iniciativa da mineradora que teve interesse naquela área por ser um ponto estratégico para expansão do seu porto. De acordo com os levantamentos observou-se que o bairro Alto da Esperança é considerado área de risco ambiental, pois o terreno é propício a eventos de escorregamento terra, uma vez que, já foi detectada a ocorrência de episódios similares na década de 2000. É importante considerar que a área doada para assentamento das famílias apresenta uma infraestrutura precária, pois fora aterrada incorretamente sem que houvesse uma análise prévia das condições do terreno e nem preparação das bases utilizando materiais inapropriados, sem drenagem eficiente e com habitações construídas irregularmente, além disso, a obra de aterro contemplou apenas a compactação da última camada do terreno deixando as camadas mais inferiores livres e propensas a recalcarem ao longo do tempo como mostra a figura 1 (CTDEC e CREA-MA, 2009). Conforme outro fator importante a considerar é que os escorregamentos, geralmente, estão associados à dinâmica das encostas, caracterizadas por diferentes energias potenciais dependendo de sua declividade GUIDICINI e NIEBLE (1976), além desse, as características geológicas-geotécnicas e geomorfológicas associadas a fatores pluviométricos tornam esta área bastante instável uma vez que o solo dessa região possui uma significativa quantidade de tabatinga - argila mole, inconsistente de colorações diversas - em sua granulometria e com a presença de chuvas intensas, decorrentes no período que vai de janeiro a junho, sofre um encharcamento excessivo deflagrando a movimentação do terreno. Somados a isso é importante ressaltar que a estrutura de algumas casas apresenta severas fissuras, assim como a quebra dos pisos e azulejos, além de muitas infiltrações que surgiram do solo o que propicia ainda mais o acontecimento de possíveis acidentes. Deste modo comprovou-se que a ocorrência de escorregamentos de terra na área de estudo deu-se em um período em que a cidade de São Luís obteve índice pluviométrico acima do normal, quando comparado aos anos anteriores, propiciando um excessivo armazenamento de água no solo inconsistente, tal processo foi fundamental para que o mesmo sofresse recalque, deflagrando o escorregamento do aterro. Portanto tal episódio implicou em uma série de consequências de caráter

negativo, como por exemplo, a destruição de uma rua inteira resultando com a queda de boa parte das residências, afetando direta e indiretamente a população que reside ali, o que acaba sendo um grande problema e que ganha maior proporção quando se observa a situação socioeconômica dos moradores, estes não detêm de recursos financeiros que proporcione a busca de um lugar mais seguro para viver e isso faz com que sejam resistentes em permanecer em uma área de risco.

O resultado da pesquisa permitiu comprovar que o Bairro Alto da Esperança é uma área de risco ambiental caracterizado por apresentar uma ocupação forçada. Dessa forma as afirmativas ora citadas, são ratificadas quando se observa que o trabalho de terraplenagem executado pela empresa citada não obedeceu às especificações técnicas orientadas pela ABNT e pelo Código de Obras do município tornando a área propícia a eventos de escorregamentos. É importante esclarecer que foram tomadas apenas medidas emergências como o apoio da Defesa Civil municipal e o pagamento de aluguel social pela mineradora e a prefeitura de São Luís, mas em janeiro de 2012 a Vale suspendeu o pagamento passando a responsabilidade para prefeitura municipal. Contudo nada se tem feito no tocante às medidas preventivas. Assim, são necessárias ações de caráter urgente que visem à recuperação do terreno, além de uma ampla assistência às famílias visando reassentá-las em uma área estável que ofereça segurança para habitação.
