ANÁLISE GEOAMBIENTAL DE PROCESSOS EROSIVOS E DE MOVIMENTO DE MASSA NO BAIRRO RIACHO DOCE III - MANAUS /AM

Muniz, L.S. (UFAM) ; Abreu, N.R.P. (UFAM) ; Barbosa, A.J. (UFAM) ; Frota Filho, A.B. (UFAM)

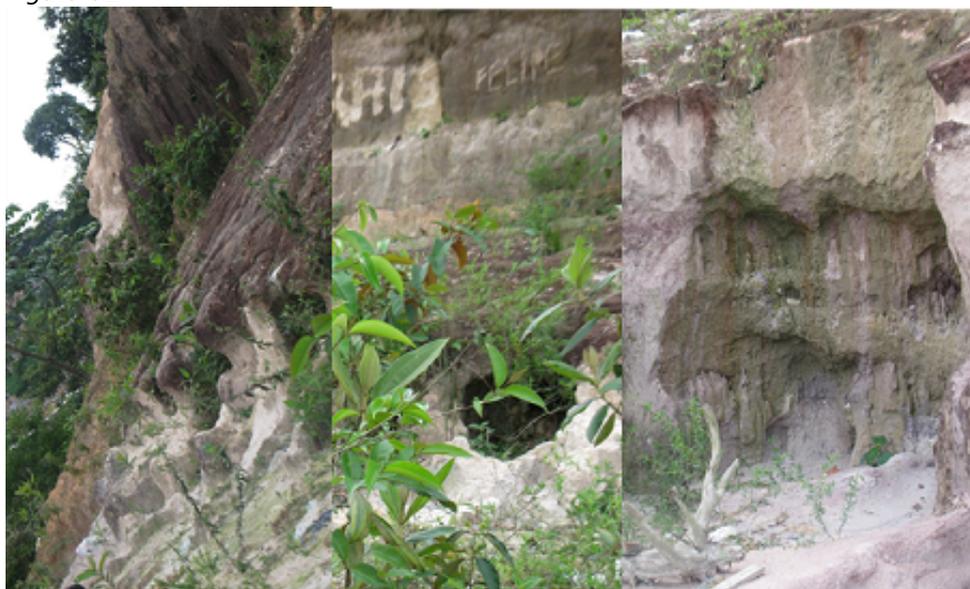
Figura 01

Da esquerda para a direita observa-se, solo encrostado com pedestais, alcova e marmitas nas encostas do bairro. (ABREU, 2012).

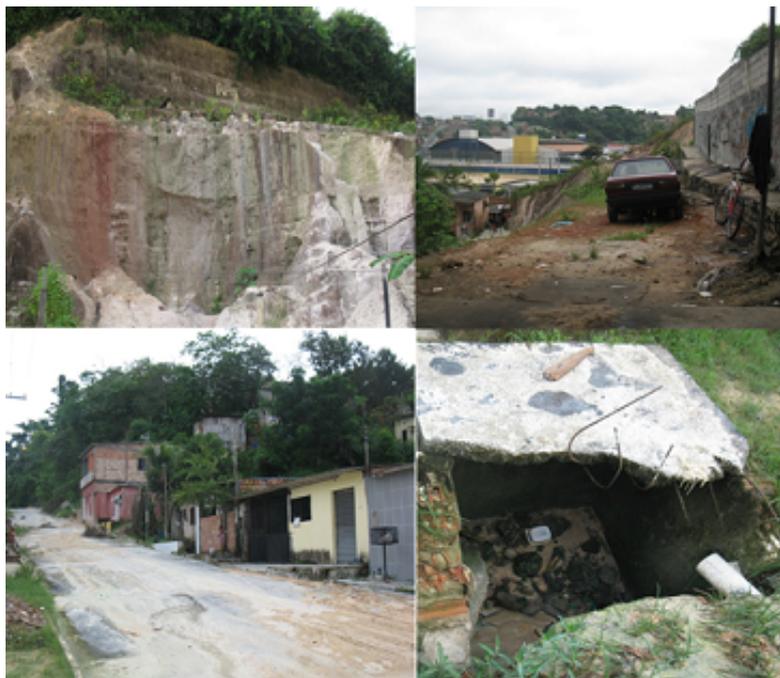
Figura 02

Do lado esquerdo movimento de queda em bloco e rastejo e embaixo o sedimentos que se entulham nas ruas.
