Reflexos da extração de areia na morfologia do ribeirão dos Macacos-MG, entre 1989 e 2010

Carvalho, A. (PROGRAMA DE PÓS-GRADUAÇÃO EM GEOGRAFIA, IGC/UFMG) ; Raposo, A.A. (PROGRAMA DE PÓS-GRADUAÇÃO EM GEOGRAFIA, IGC/UFMG) ; Bezerra, D.P. (PROGRAMA DE PÓS-GRADUAÇÃO EM GEOGRAFIA, IGC/UFMG)

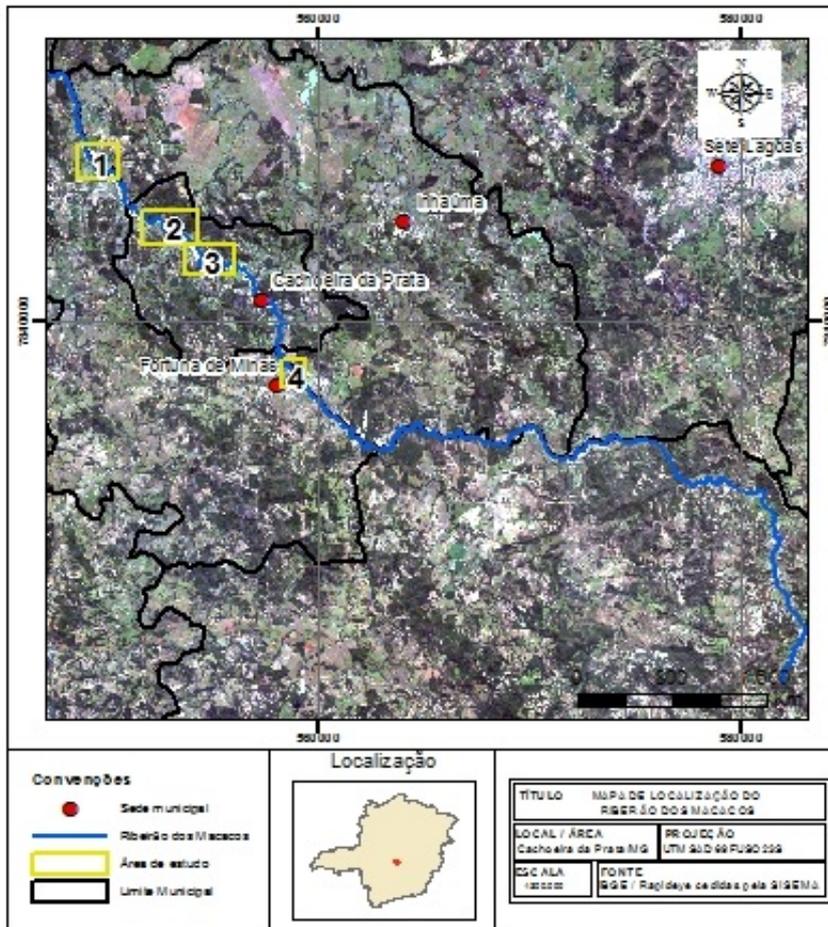
Principais trechos do ribeirão dos Macacos alterados em 2010.

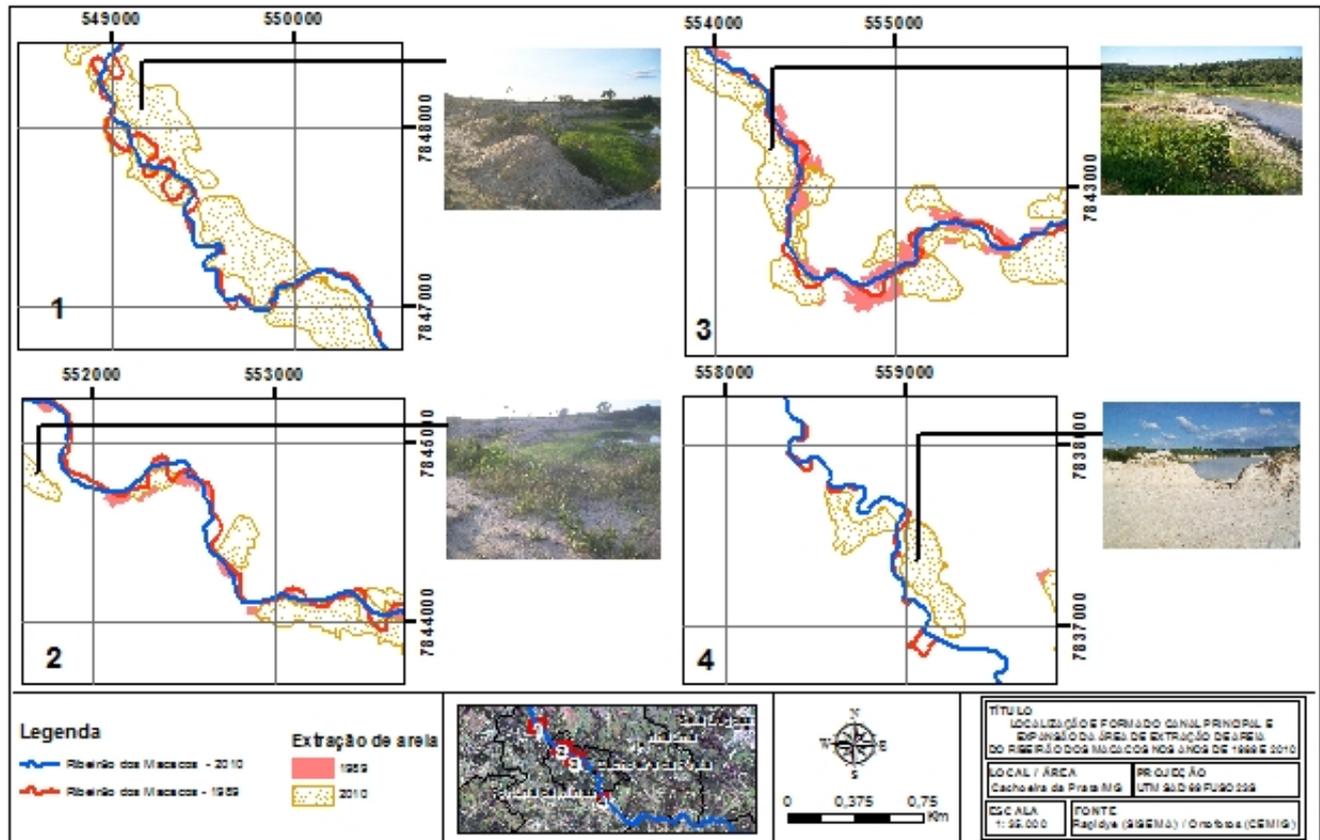
Trechos com as alterações na morfologia do canal mais expressivas.

A extração de areia no leito e nas margens do ribeirão dos Macacos contribuiu de forma significativa para a alteração da morfologia do canal, da planície e do terraço mais recente. Os trechos mais alterados se concentram no baixo curso e são caracterizados pela diminuição da sinuosidade do canal. Embora em 1989 houvesse grande quantidade de áreas de extração, o mapeamento revelou que o canal se apresentava pouco alterado devido a essa atividade, diferentemente do que se observa em 2010. Ressalta-se que a bacia hidrográfica desse ribeirão se localiza em uma área de rochas granitoides, que contribuem para o aporte de sedimentos arenosos e para a formação de espessos depósitos sedimentares nas margens. Assim, a extração de areia nas margens do canal instabiliza estas que, por serem constituídas principalmente por areia, tornam-se ainda mais susceptíveis aos processos erosivos, o que leva o ribeirão a estar ainda mais sujeito às alterações na morfologia do canal, na planície e no terraço.
