A DINÂMICA EROSIVA EM FRUTAL / MG: ANÁLISE EMPÍRICA DE VERTENTE

Ferreira, J.G. (UEMG-CAMPUS DE FRUTAL) ; Silva, V.C. (UEMG-CAMPUS DE FRUTAL) ; Pinheiro, L.S. (UEMG-CAMPUS DE FRUTAL)

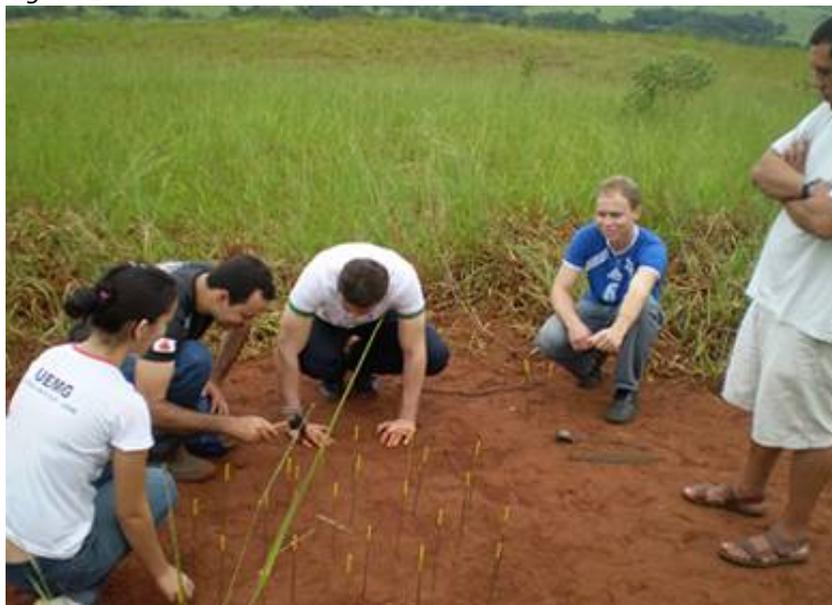
Figura 1

Foto da Instalação dos Pinos de Erosão. FONTE: FERREIRA, J.G., 2011.

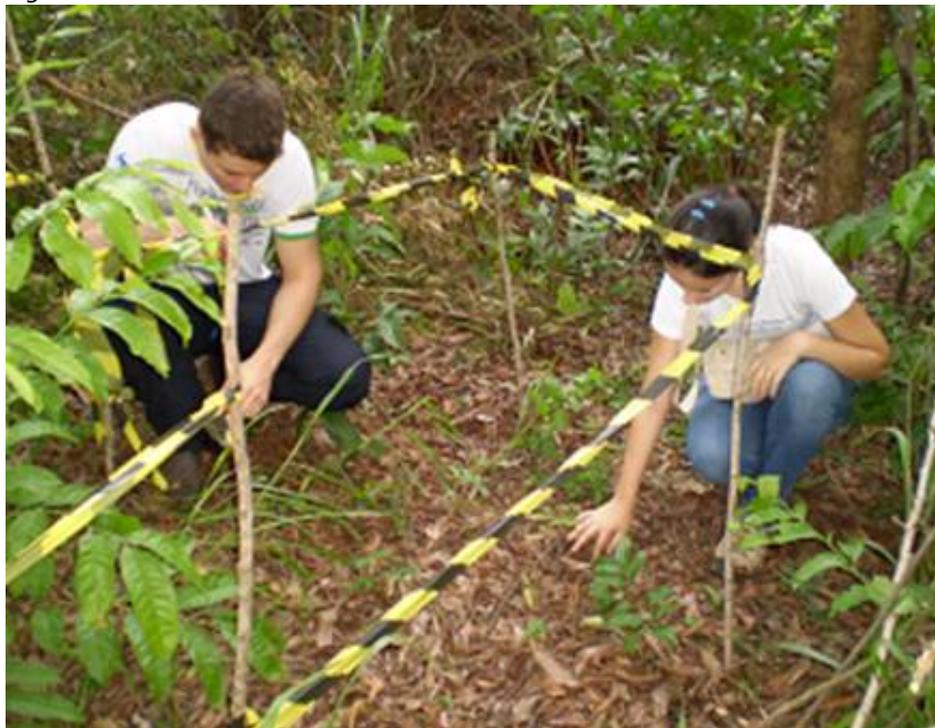
Figura 2

Característica do local das parcelas 5 e 6 - mata fechada com matéria orgânica. Foto: PINHEIRO, L. S. 2010

(cinco e seis), o mesmo valor, que é de 0,81 g/ml. Vale lembrar aqui que a área possui baixa declividade, o que explica a baixa perda de solos também. Com a ausência da cobertura vegetal, o processo de escoamento superficial é mais intenso e com maior velocidade cinética, acarretando consequentemente, a desagregação do solo. Nas parcelas com vegetação, os dados também se alteraram nos meses de precipitações, ocorrendo o processo de sedimentação. Muitos pinos de erosão foram cobertos, comprovando que a vegetação é de suma importância para o equilíbrio deste processo. As raízes das plantas impedem que o escoamento aconteça de forma rápida, segurando com maior tempo este escoamento, havendo maior infiltração de água no solo.
